DATOS DEL TRAMO ARPSI

Nombre del ARPSI	45.-Guadalope
Código del ARPSI	ES091_ARPS_GUA
Código del tramo ARPSI	ES091_ARPS_GUA-01
Longitud del tramo ARPSI (Km)	4.6
Ciclo de definición	Primer ciclo de la Directiva de Inundaciones
Origen de la inundación	Fluvial
Cauce	Río de la Val y Río Guadalope
Término municipal	Aliaga
Comunidad Autónoma	Aragón
Nº de eventos registrados en el ARPSI	8
Fecha del último evento registrado	01/01/2004
Masa de agua de la DMA	ES091MSPF348; ES091MSPF349

DATOS DE LA EVALUACIÓN EN EL 2º CICLO

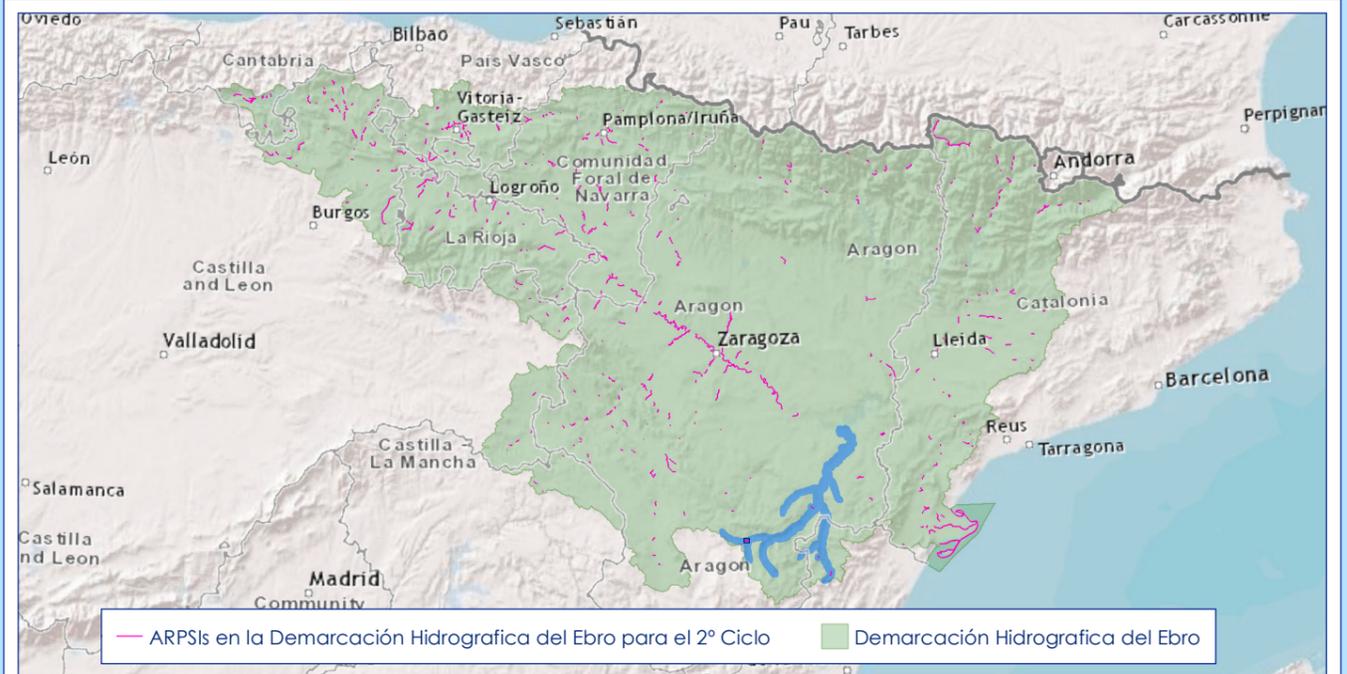
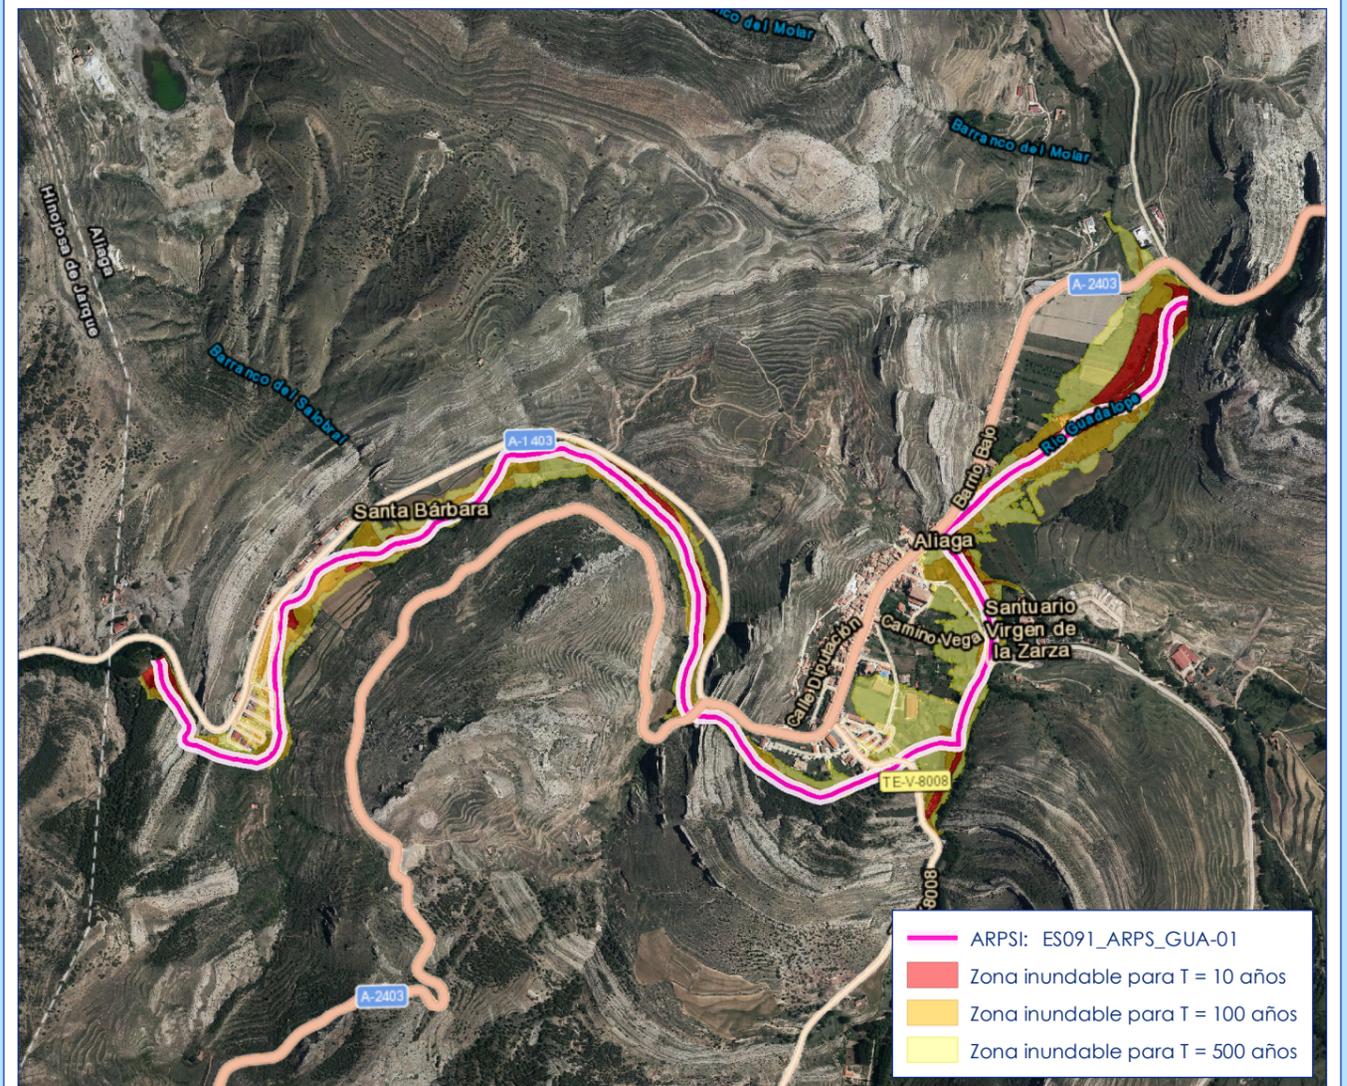
PLANO DE SITUACIÓN DEL TRAMO ARPSI

Longitud final del tramo ARPSI (Km)	4.6
Nuevos municipios	-
Nuevas masas de agua de la DMA	-
Nuevos cauces	-

Se mantiene el tramo en el 2º ciclo

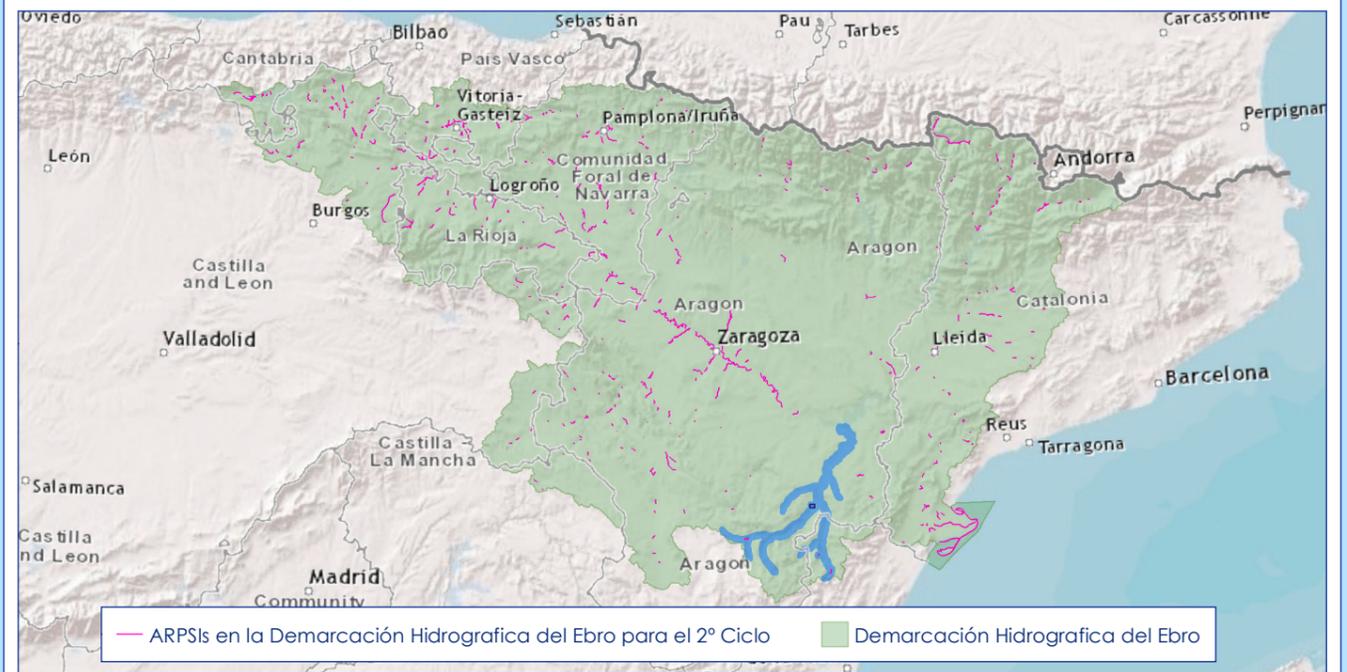
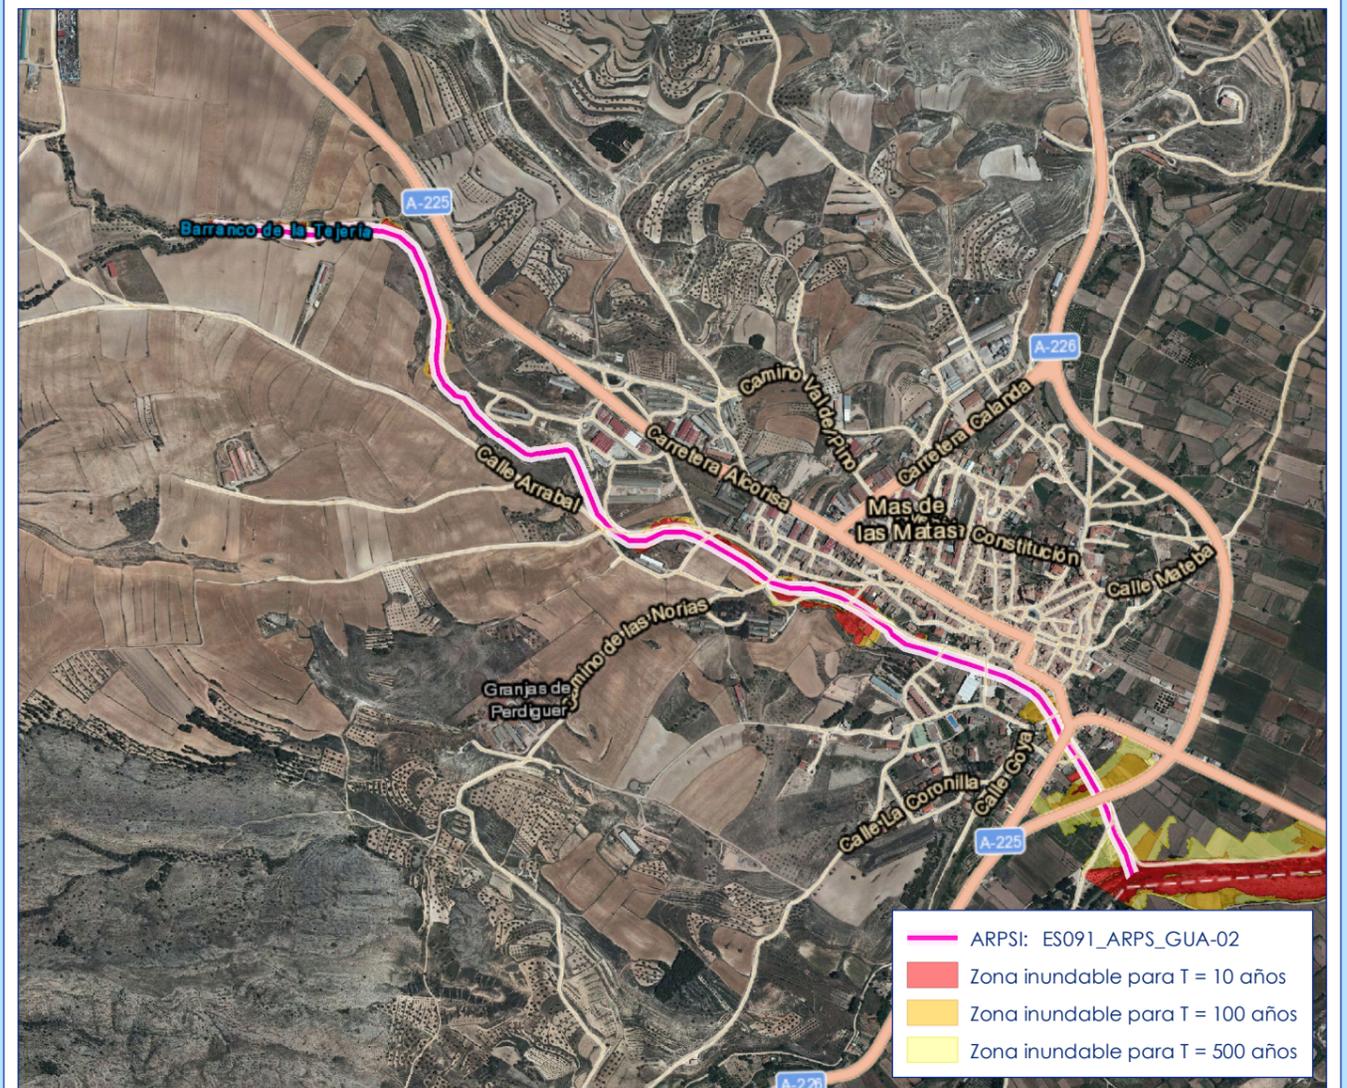
PLANO DE SITUACIÓN DEL TRAMO ARPSI

Nombre del ARPSI	45.-Guadalupe
Código del ARPSI	ES091_ARPS_GUA
Código del tramo ARPSI	ES091_ARPS_GUA-02
Longitud del tramo ARPSI (Km)	2.69
Ciclo de definición	Primer ciclo de la Directiva de Inundaciones
Origen de la inundación	Fluvial
Cauce	Barranco de la Tejería
Término municipal	Mas de las Matas
Comunidad Autónoma	Aragón
Nº de eventos registrados en el ARPSI	8
Fecha del último evento registrado	01/01/2004
Masa de agua de la DMA	-

Longitud final del tramo ARPSI (Km)	2.69
Nuevos municipios	-
Nuevas masas de agua de la DMA	-
Nuevos cauces	-

Se mantiene el tramo en el 2º ciclo

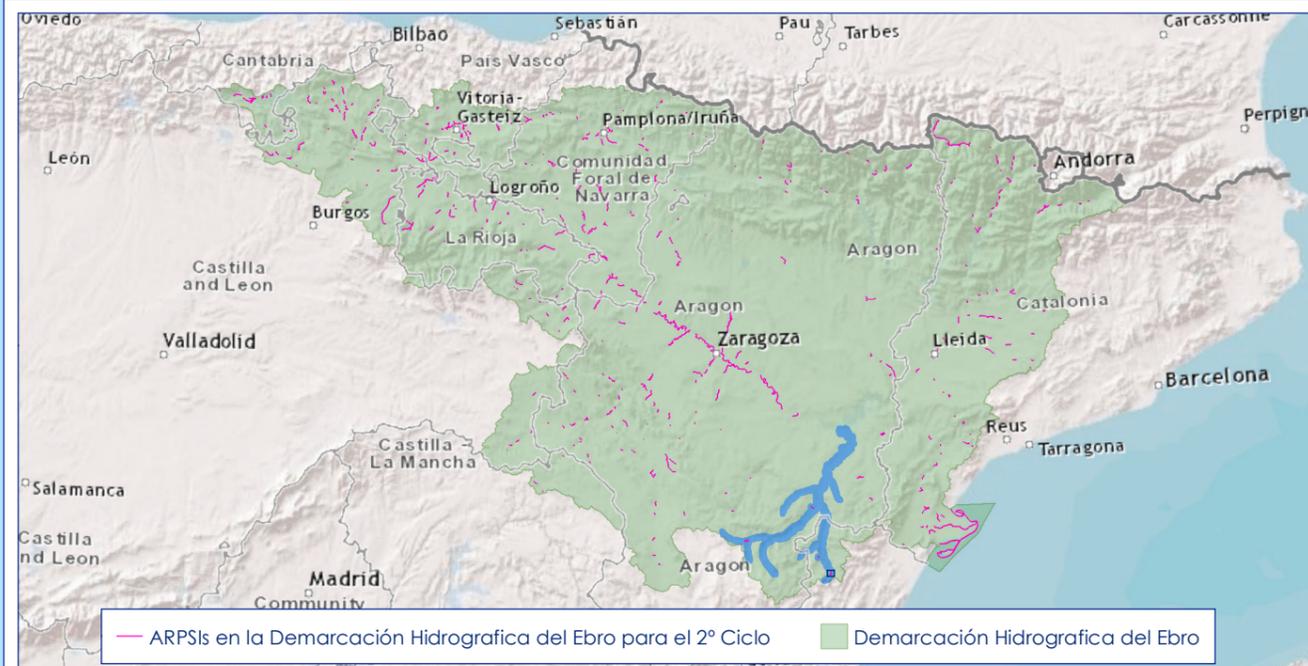
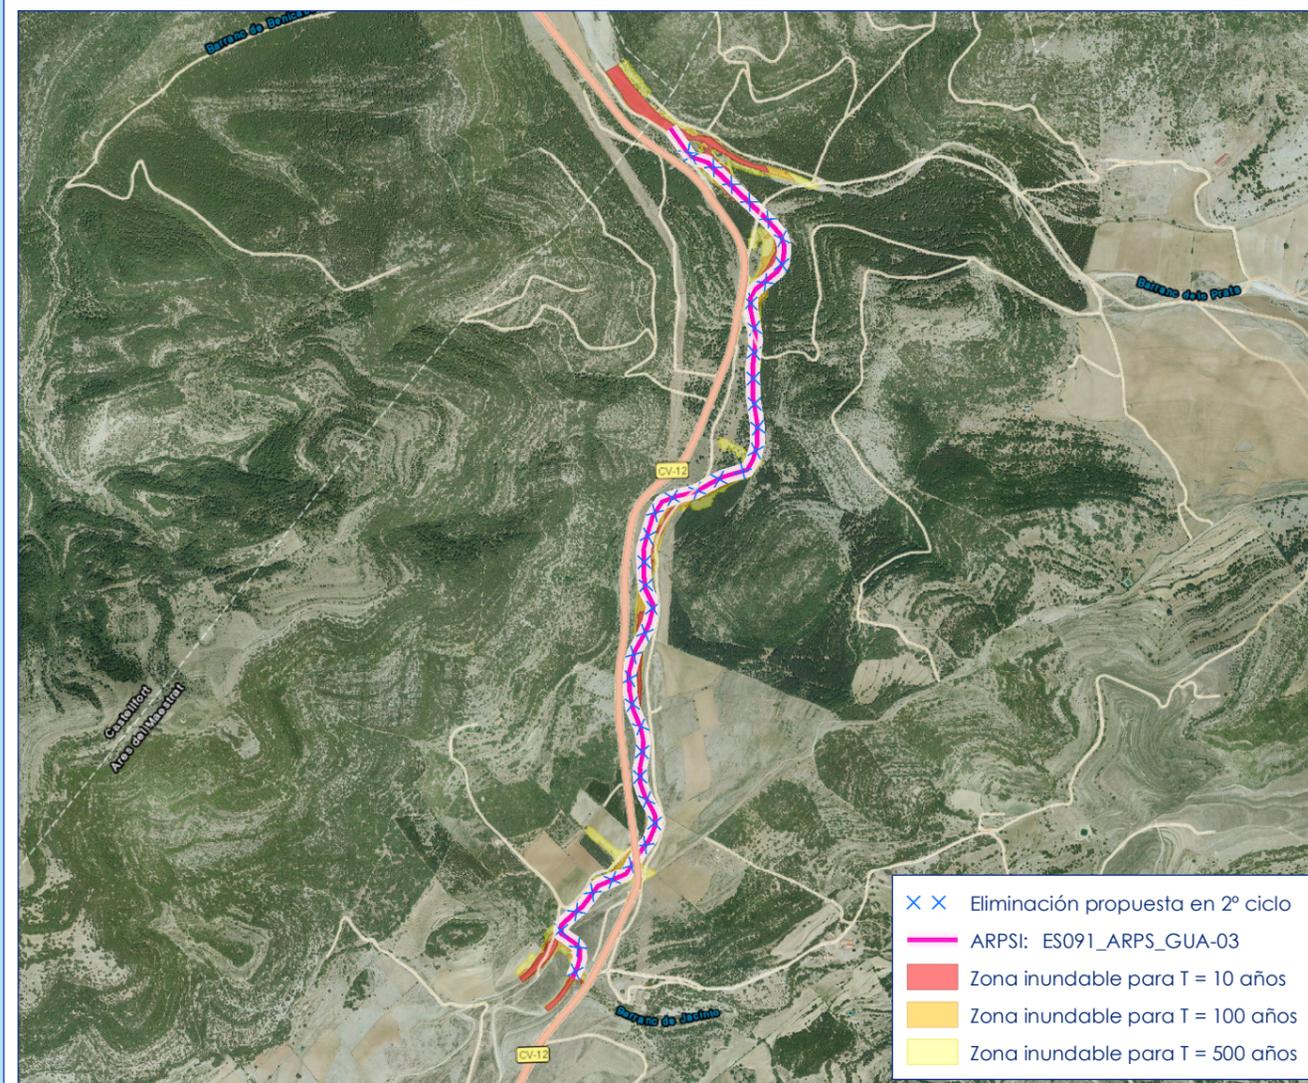
PLANO DE SITUACIÓN DEL TRAMO ARPSI

Nombre del ARPSI	45.-Guadalupe
Código del ARPSI	ES091_ARPS_GUA
Código del tramo ARPSI	ES091_ARPS_GUA-03
Longitud del tramo ARPSI (Km)	3.39
Ciclo de definición	Primer ciclo de la Directiva de Inundaciones
Origen de la inundación	Fluvial
Cauce	Rambra de la Caná
Término municipal	Ares del Maestre
Comunidad Autónoma	Comunidad Valenciana
Nº de eventos registrados en el ARPSI	8
Fecha del último evento registrado	01/01/2004
Masa de agua de la DMA	-

Longitud final del tramo ARPSI (Km)	0
Nuevos municipios	-
Nuevas masas de agua de la DMA	-
Nuevos cauces	-

Se elimina el tramo en el 2º ciclo

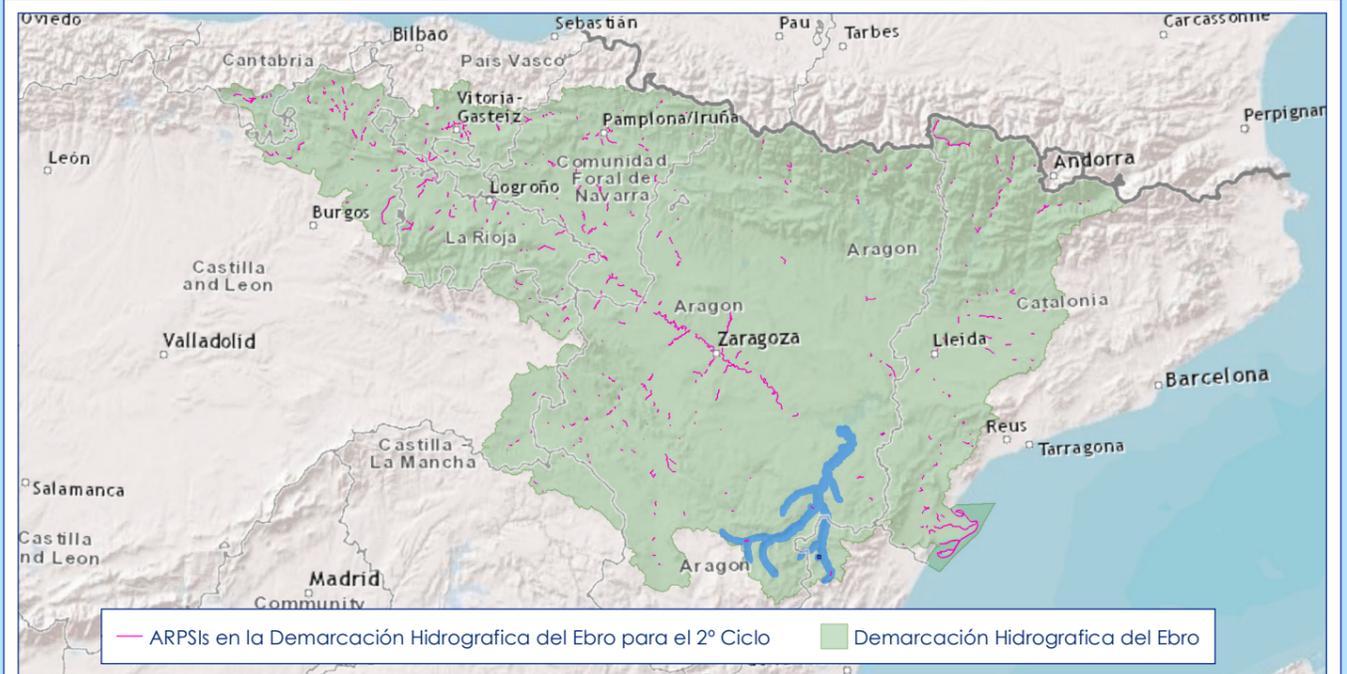
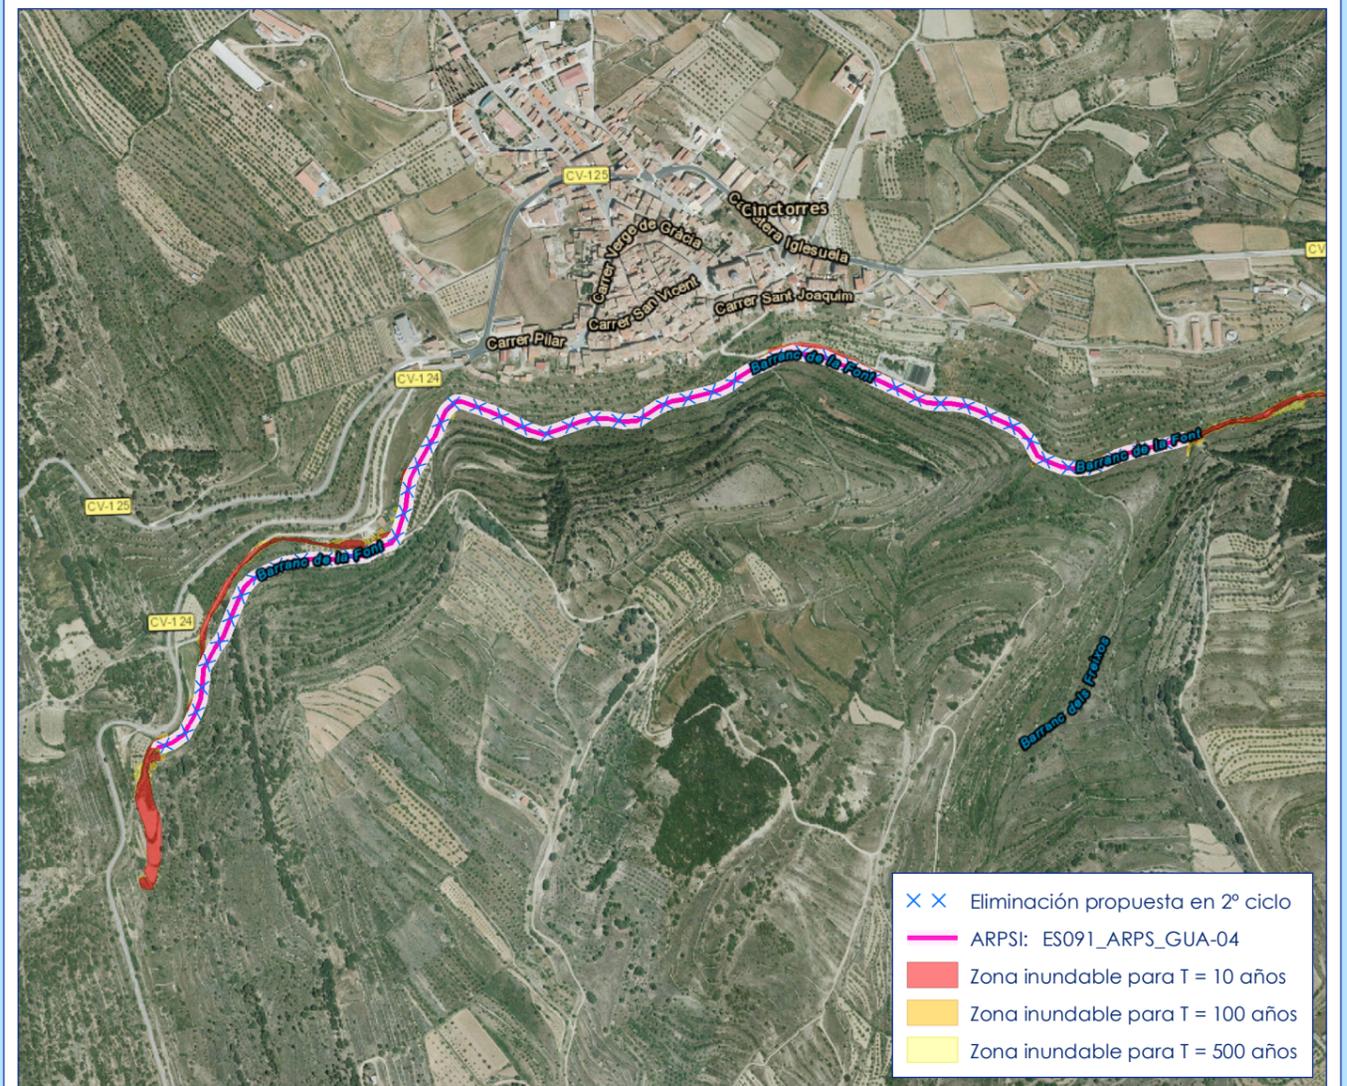
PLANO DE SITUACIÓN DEL TRAMO ARPSI

Nombre del ARPSI	45.-Guadalupe
Código del ARPSI	ES091_ARPS_GUA
Código del tramo ARPSI	ES091_ARPS_GUA-04
Longitud del tramo ARPSI (Km)	1.84
Ciclo de definición	Primer ciclo de la Directiva de Inundaciones
Origen de la inundación	Fluvial
Cauce	Barranc de la Font
Término municipal	Cinctorres
Comunidad Autónoma	Comunidad Valenciana
Nº de eventos registrados en el ARPSI	8
Fecha del último evento registrado	01/01/2004
Masa de agua de la DMA	-

Longitud final del tramo ARPSI (Km)	0
Nuevos municipios	-
Nuevas masas de agua de la DMA	-
Nuevos cauces	-

Se elimina el tramo en el 2º ciclo
