## DATOS DEL TRAMO ARPSI

Nombre del ARPSI	46.-Matarraña
Código del ARPSI	ES091_ARPS_MAT
Código del tramo ARPSI	ES091_ARPS_MAT-01
Longitud del tramo ARPSI (Km)	2.52
Ciclo de definición	Primer ciclo de la Directiva de Inundaciones
Origen de la inundación	Fluvial
Cauce	Río Matarraña
Término municipal	Valderrobres
Comunidad Autónoma	Aragón
Nº de eventos registrados en el ARPSI	8
Fecha del último evento registrado	01/06/2006
Masa de agua de la DMA	ES091MSPF391

## RESULTADOS DE LA EVALUACIÓN EN EL 2º CICLO

**Se mantiene el tramo en el 2º ciclo**

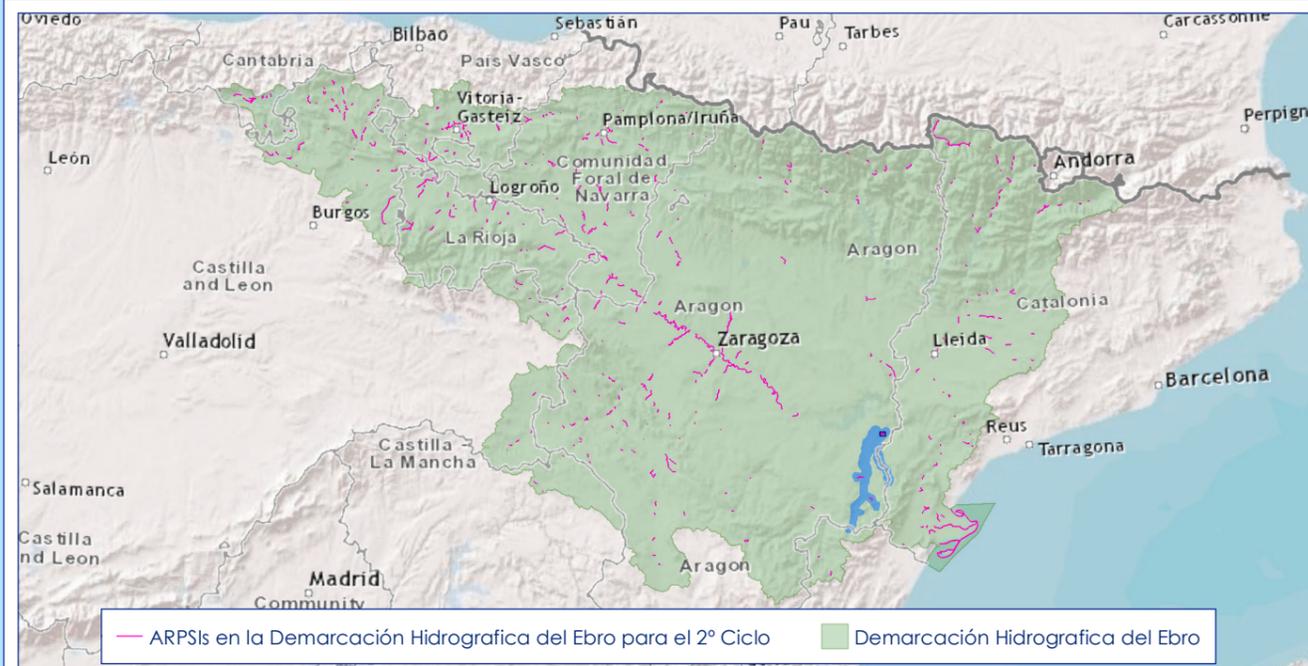
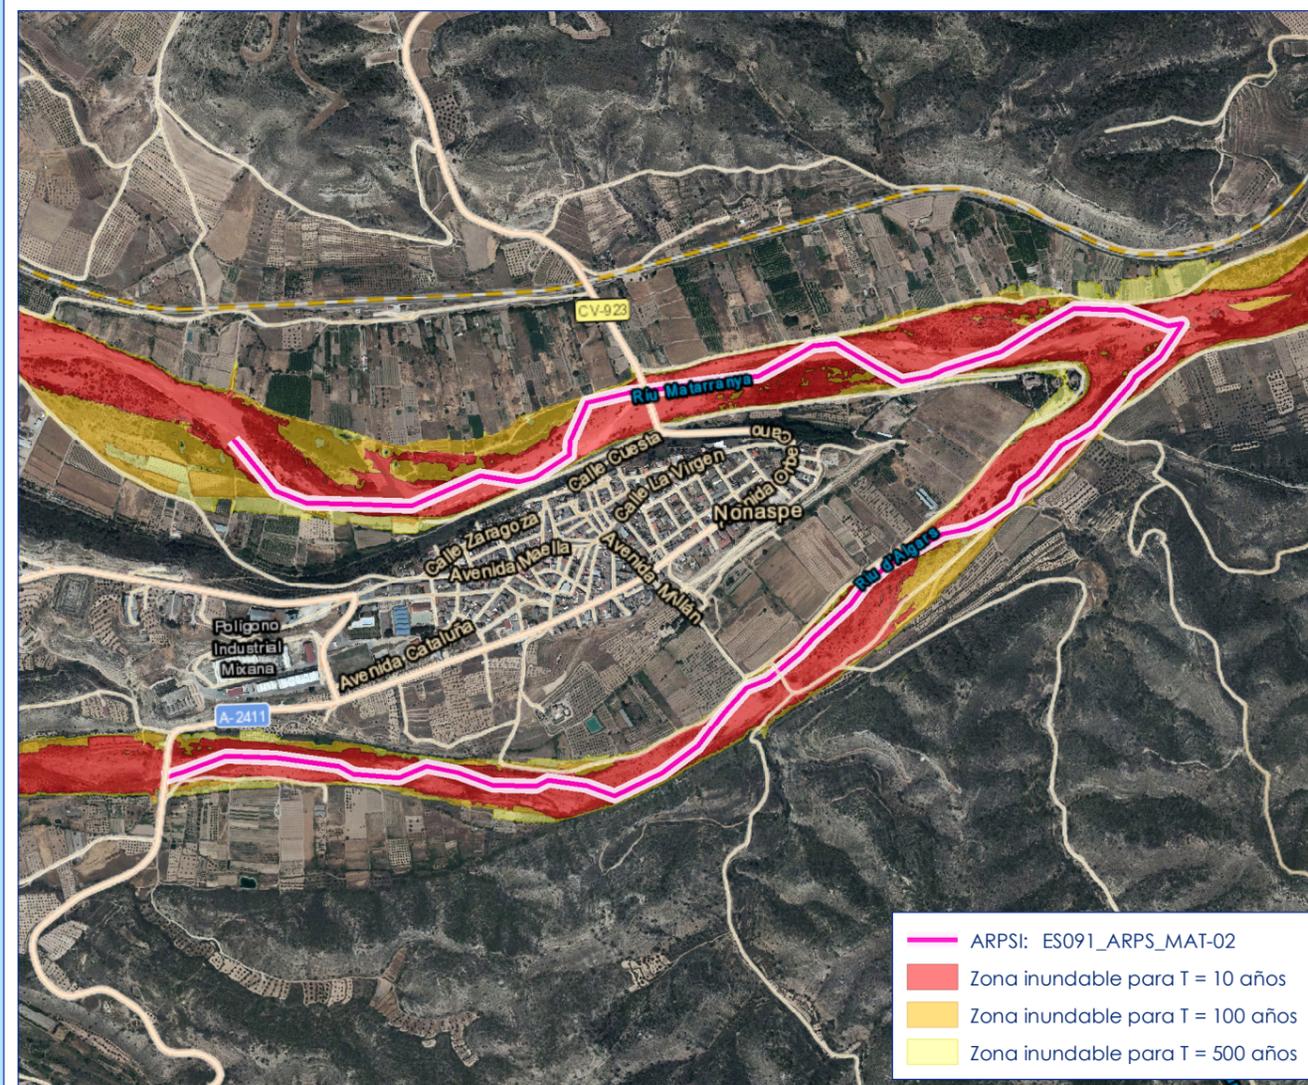
## PLANO DE SITUACIÓN DEL TRAMO ARPSI

Nombre del ARPSI	46.-Matarraña
Código del ARPSI	ES091_ARPS_MAT
Código del tramo ARPSI	ES091_ARPS_MAT-02
Longitud del tramo ARPSI (Km)	5.17
Ciclo de definición	Primer ciclo de la Directiva de Inundaciones
Origen de la inundación	Fluvial
Cauce	Confluencia entre el Río Matarraña y el Río D'Algars
Término municipal	Nonaspe
Comunidad Autónoma	Aragón
Nº de eventos registrados en el ARPSI	8
Fecha del último evento registrado	01/06/2006
Masa de agua de la DMA	ES091MSPF167; ES091MSPF168

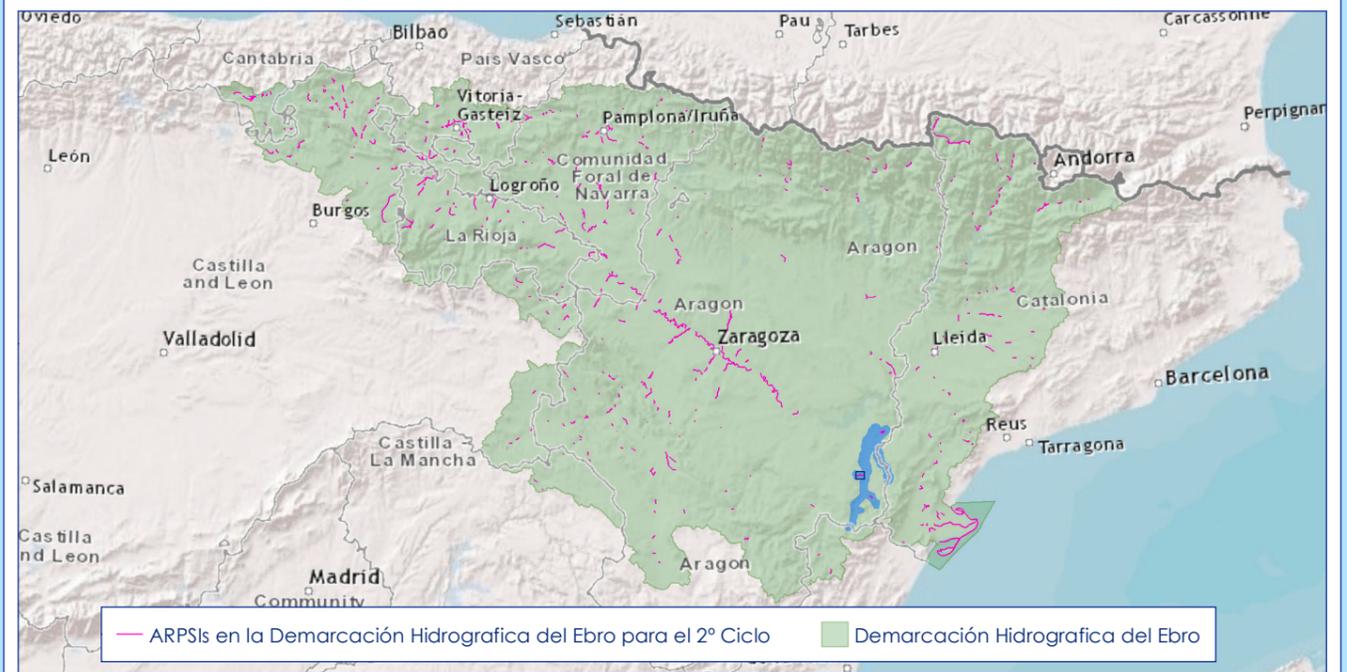
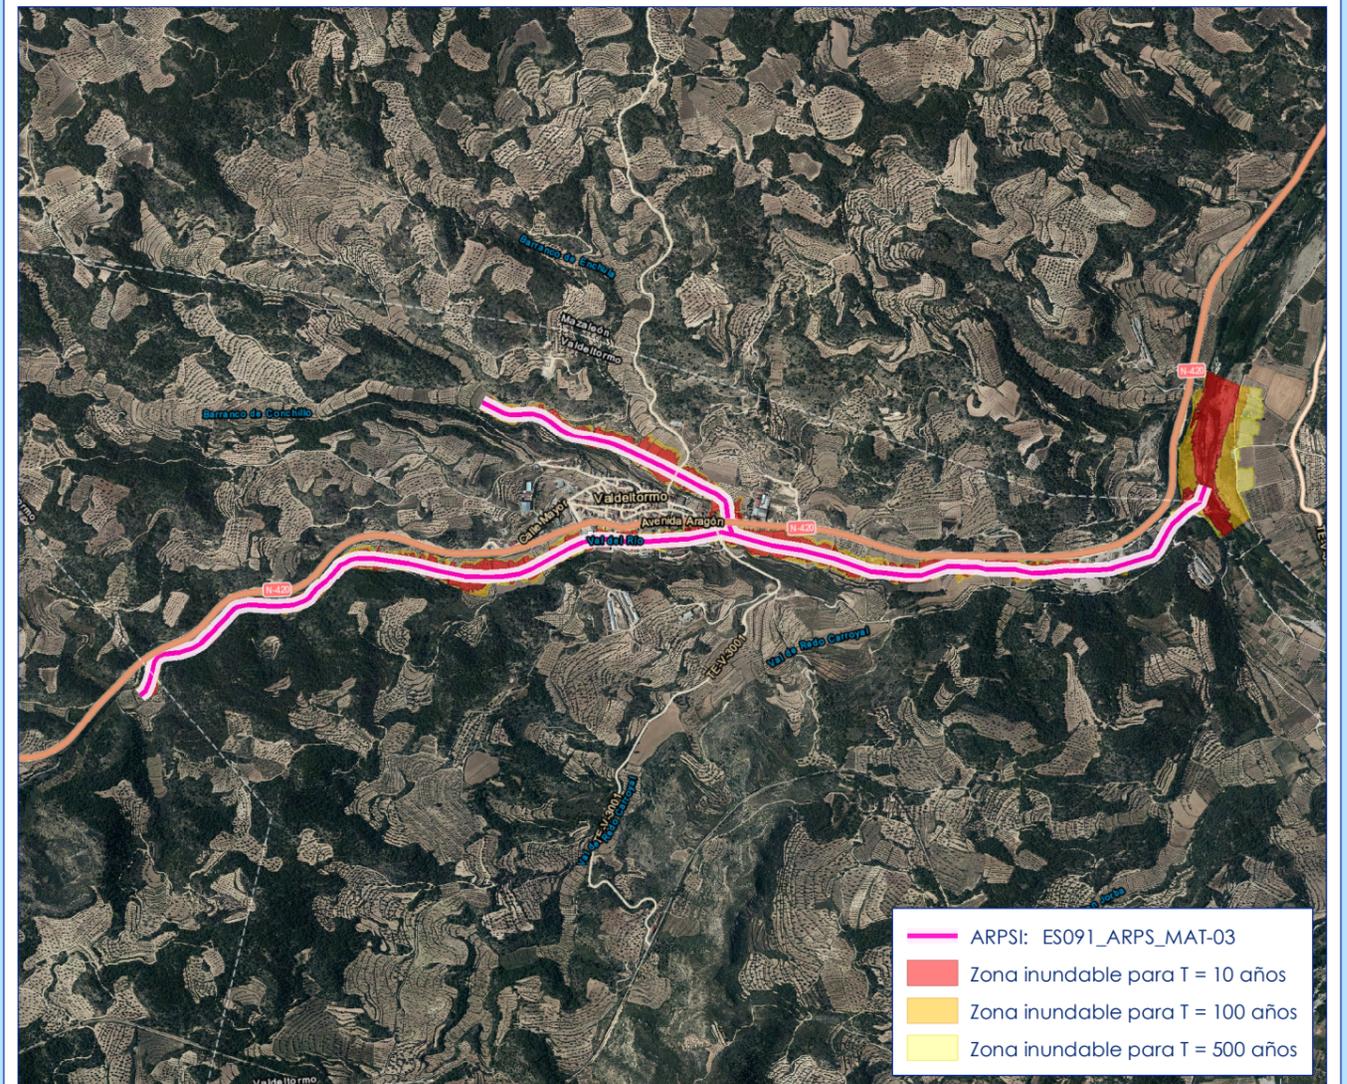
## PLANO DE SITUACIÓN DEL TRAMO ARPSI

Nombre del ARPSI	46.-Matarraña
Código del ARPSI	ES091_ARPS_MAT
Código del tramo ARPSI	ES091_ARPS_MAT-03
Longitud del tramo ARPSI (Km)	5.45
Ciclo de definición	Primer ciclo de la Directiva de Inundaciones
Origen de la inundación	Fluvial
Cauce	Confluencia entre Val del Río y Barranco de Conchillo
Término municipal	Valdeltormo
Comunidad Autónoma	Aragón
Nº de eventos registrados en el ARPSI	8
Fecha del último evento registrado	01/06/2006
Masa de agua de la DMA	-
