DATOS DEL TRAMO ARPSI

Nombre del ARPSI	10.-Arakil
Código del ARPSI	ES091_ARPS_ARK
Código del tramo ARPSI	ES091_ARPS_ARK-01
Longitud del tramo ARPSI (Km)	2.97
Ciclo de definición	Primer ciclo de la Directiva de Inundaciones
Origen de la inundación	Fluvial
Cauce	Río Arakil
Término municipal	Ziordia
Comunidad Autónoma	Comunidad Foral de Navarra
Nº de eventos registrados en el ARPSI	11
Fecha del último evento registrado	24/11/2008
Masa de agua de la DMA	ES091MSPF549

DATOS DE LA EVALUACIÓN EN EL 2º CICLO

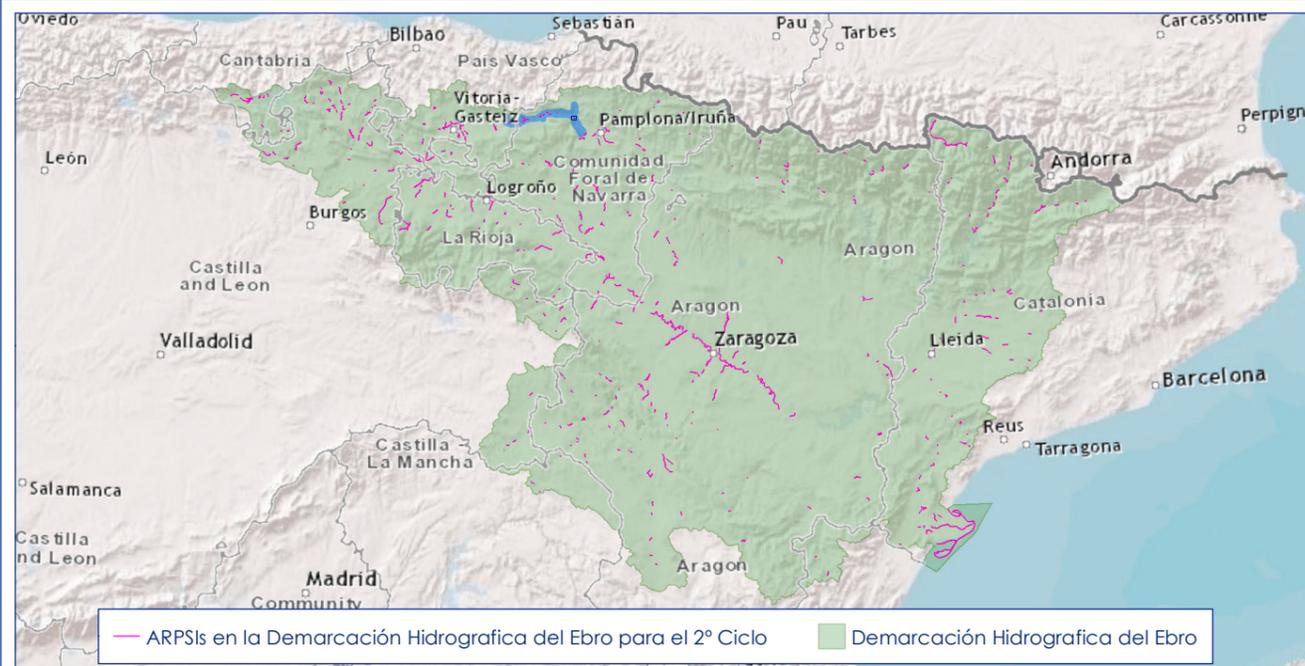
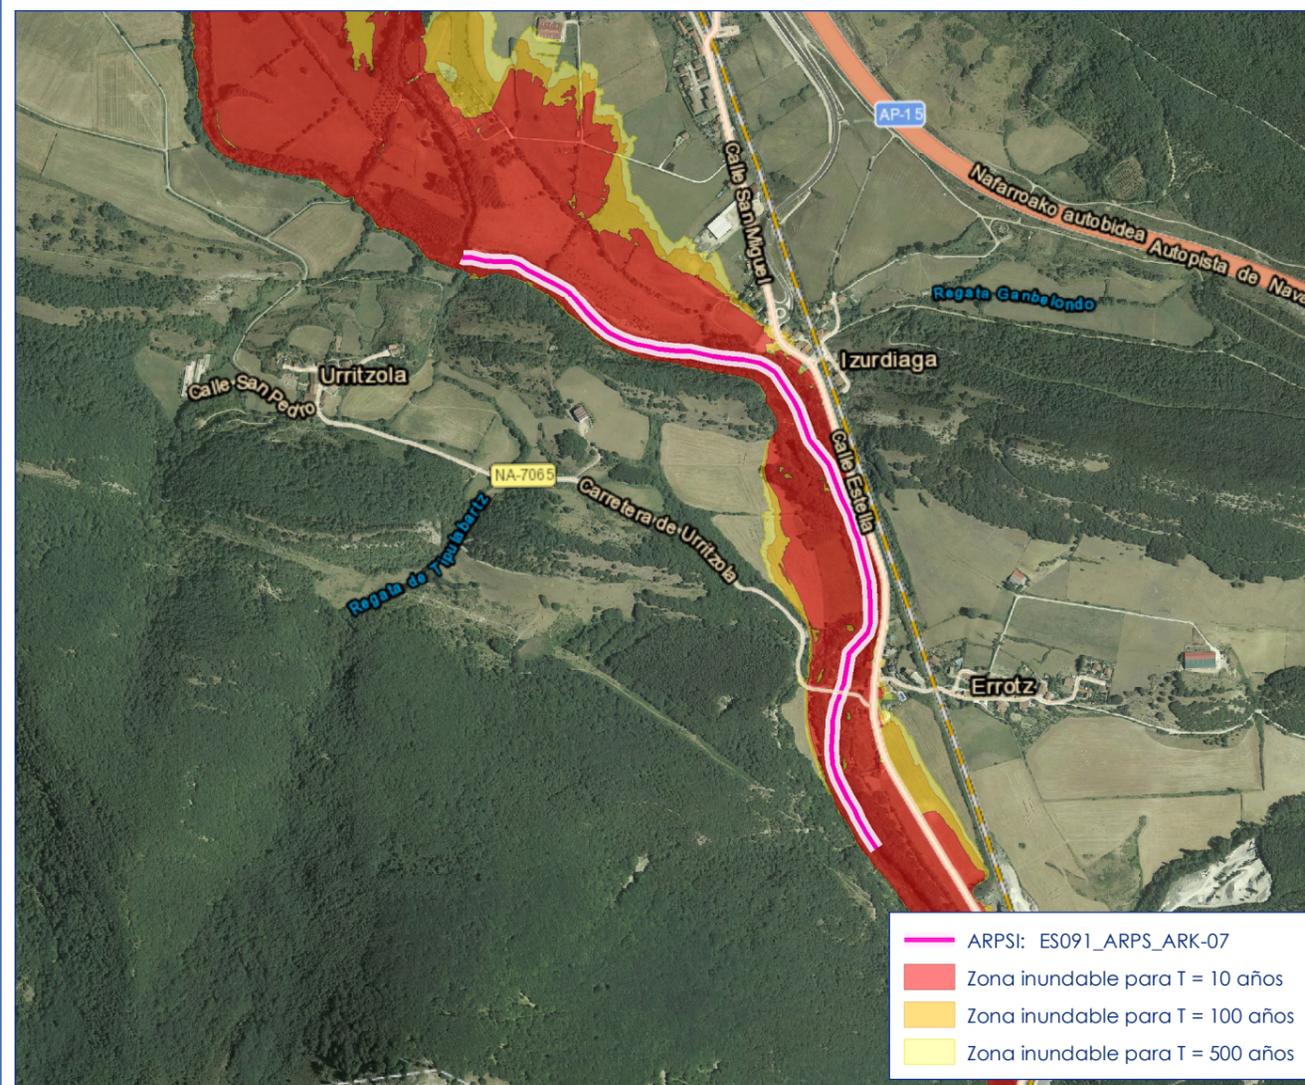
PLANO DE SITUACIÓN DEL TRAMO ARPSI

— ARPSI: ES091_ARPS_ARK-07
■ Zona inundable para T = 10 años
■ Zona inundable para T = 100 años
■ Zona inundable para T = 500 años
